Reconstrucción de las pinturas barrocas de la fachada del Palacio del Marqués de Huarte en Tudela

ANGEL MARCOS MARTÍNEZ

PROYECTO DE RECONSTRUCCION
DE LAS PINTURAS DEL PALACIO DEL MARQUÉS
DE FIGARTE EN TUDELA
FACIENDA DE HERCADIÁN

San Sebastián - Abril de 1988

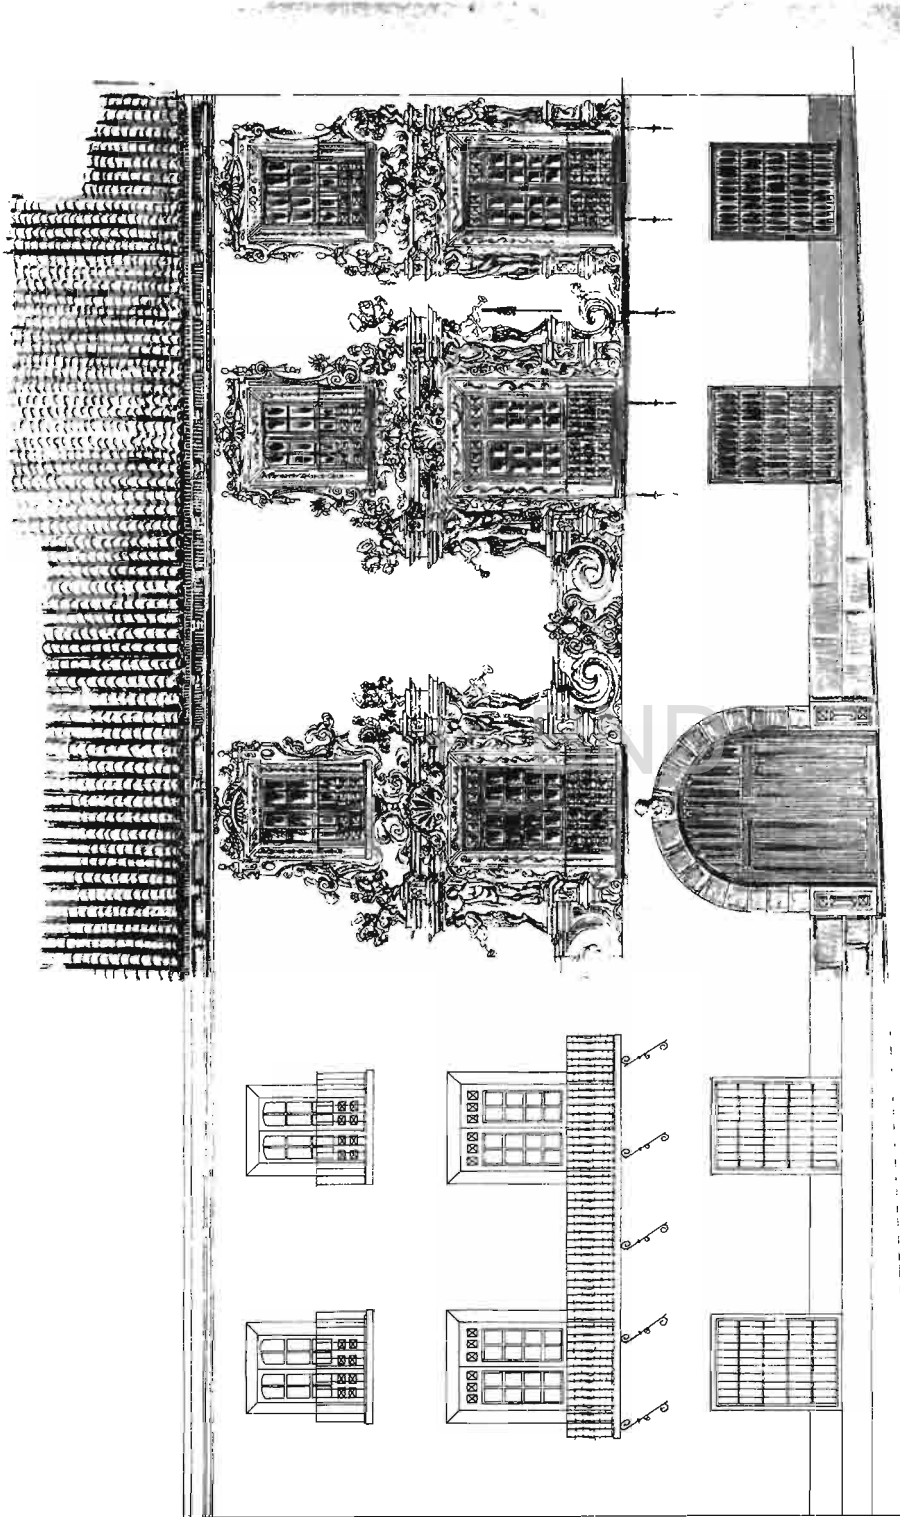
Después de una limpieza, es cuando hemos podido apreciar el estado en que se encuentran y la imposibilidad de conservar lo que encontramos. Se ha perdido el color y la forma de la mayor parte de los motivos decorativos, aunque se conserva el dibujo de base que realizó el artista como guía para después pintar. Existen zonas mejor conservadas en las que el color se mantiene apagado y gastado, pero reconocible, y sobre esta base se ha podido realizar la reconstrucción que ofrecemos.
