# Rada. Primeros datos sobre su organización urbanística

M.<sup>a</sup> INES TABAR SARRIAS

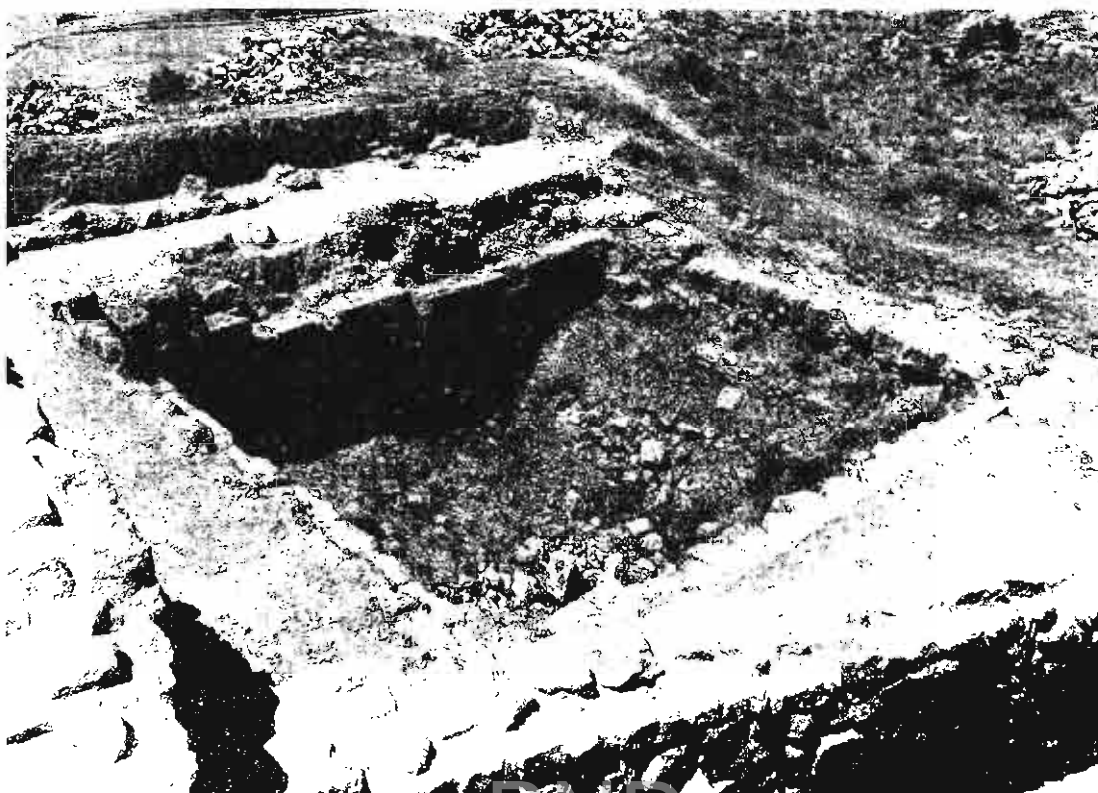
Fot. 2. Aljibe.

El aljibe es ligeramente trapezoidal, 6'50 x 4'50 mts. y una profundidad comprobable de unos 3'50 mts., no pudiendo conocerse con exactitud debido a la gran cantidad de piedras y maleza que hay en su interior y que todavía no se ha limpiado. Está construido con sillares perfectamente tallados, conservándose las paredes en su totalidad, así como unos canalillos que vierten dentro del aljibe. (Fot. n.º 2).

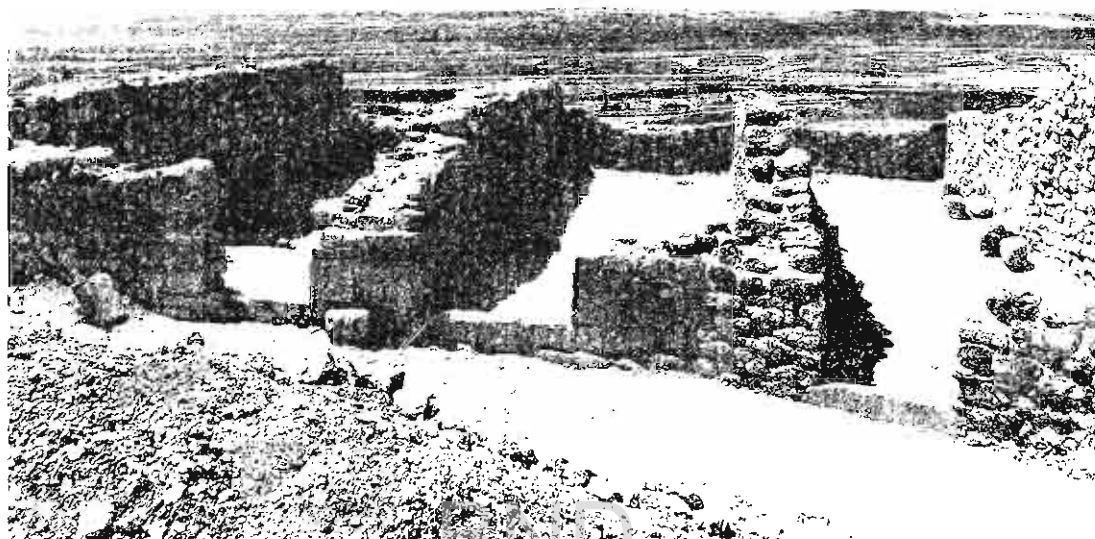
Fot. 3. Casas n.º 1, 2 y 3.

*Casa n.º 1.*— De planta trapezoidal, con unos 27 mts<sup>2</sup> de superficie. El suelo es la roca del cerro presentando hacia el centro un rehundimiento de forma circular, de unos 2'50 mts. de diámetro, que parece corresponder a un hogar.

*Casa n.º 2.*— Planta trapezoidal (3'20 x 9'40 mts.). Presenta el umbral enlosado, mientras que el resto del suelo es la roca natural. Adosado al muro apareció un tambor de columna colocado a modo de asiento.

*Casa n.º 3.*— También de planta trapezoidal, 3'25 x 11 mts. Presenta adosados a ambos muros, fragmentos de tambores de columnas, formando bancales, también hay algún tambor entero. (Fot. n.º 3).
