Reconstrucción de las pinturas barrocas de la fachada del Palacio del Marqués de Huarte en Tudela

ANGEL MARCOS MARTÍNEZ

PROYECTO DE RECONSTRUCCION
DE LAS PINTURAS DEL PALACIO DEL MARQUÉS
DE FIGARTE EN TUDELA
FACIENDA DE HERCADIÁN

San Sebastián - Abril de 1988

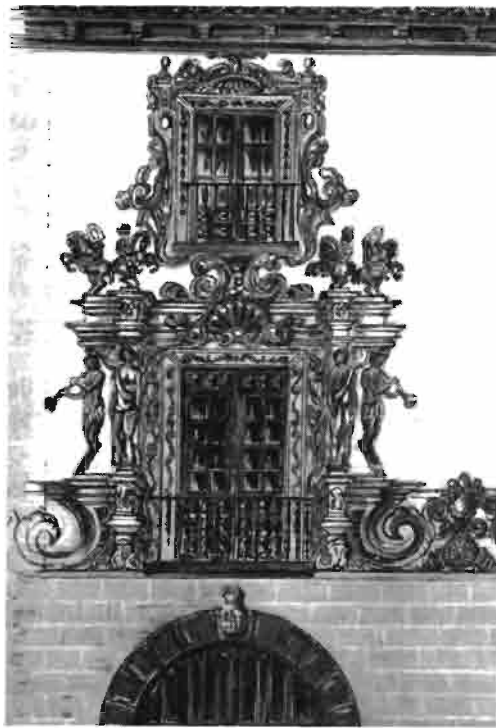
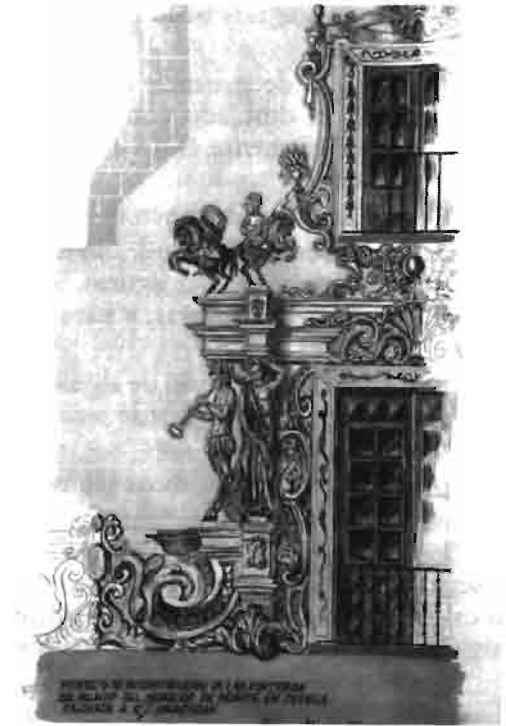
Es de suponer la existencia de varias capas de enfoscado y de revestimiento del muro de ladrillo macizo, de aproximadamente de 3 ó 4 cms. de espesor, siendo su composición a base de cal apagada y arena de río.

El soporte de las capas de preparación es de ladrillo macizo cocido en horno de leña. Está picado para que el mortero agarre mejor, siendo un buen receptor de la argamasa y encontrándose en perfecto estado.
