TERCER CONGRESO GENERAL DE HISTORIA DE NAVARRA
NAFARROAKO KONDAIRAREN HIRUGARREN BATZARRE OROKORRA

Ponencia III. LA HISTORIA MEDIEVAL EN NAVARRA. BALANCE DE OCHO AÑOS DE
INVESTIGACION (1987-1994)

**INTERVENCIÓN ARQUEOLÓGICA EN
RONCESVALLES: APROXIMACIÓN A LA HISTORIA,
DESDE LOS DOCUMENTOS ARQUEOLÓGICOS Y
ESCRITOS**

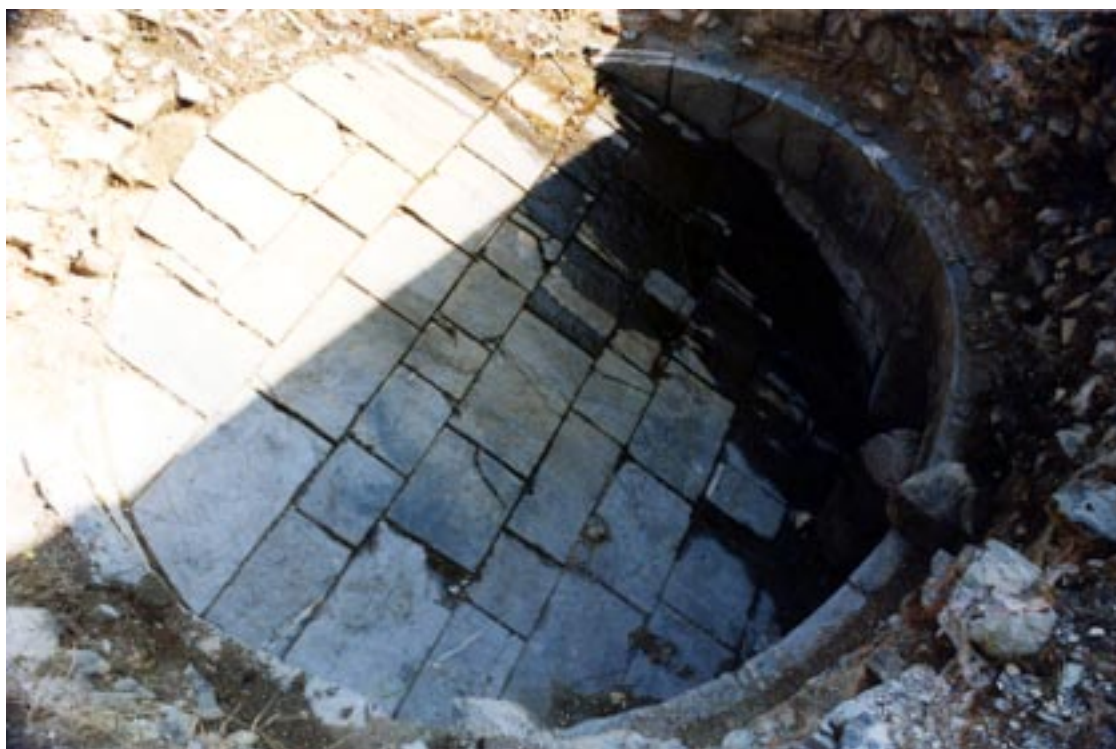
Foto 1

Los trabajos se han dirigido principalmente a la limpieza del vaso de recepción de caudal y a los muros de contención del mismo, desprovistos de los sillares internos que fueron utilizados en la restauración de la fachada del templo, dejándose para el momento en que se haya terminado la urbanización de los alrededores y el acondicionamiento del edificio denominado «Casa Sabina», la consolidación y restauración del interior de la zona donde se ubicaba la maquinaria industrial. ([Foto 1](#))

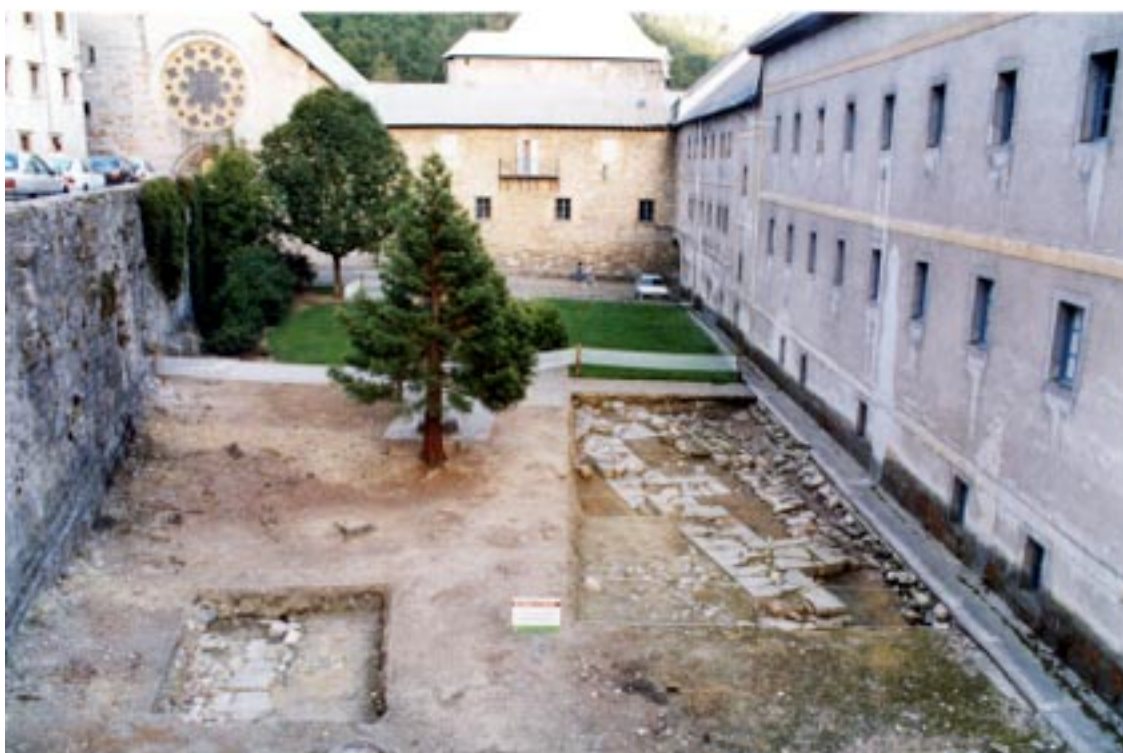
Foto 2

a) Una de ellas es parte de la cimentación de una estancia. El muro es de aparejo bueno aunque irregular, tiene 73 cms. de ancho y se han descubierto 10 m., lleva dirección SO-NE. En su lado O, está roto por un desagüe reciente y en su parte central por un drenaje del jardín realizado en los años setenta. Por su lado S presenta un pequeño canal de desagüe que gira hacia el N, justamente en el frente E del muro, no precisándose, de momento, si lo rompe o pasa por debajo de la cimentación. Esta canalización formada por lajas colocadas verticalmente y fondo de losas muy rodadas, aprovecha el cimiento del muro en su cara N. Se puede identificar como parte de una de las viviendas que aparecen reflejadas en el plano de 1972, que fueron construidas en algún momento del siglo XVIII. ([Foto 2](#))

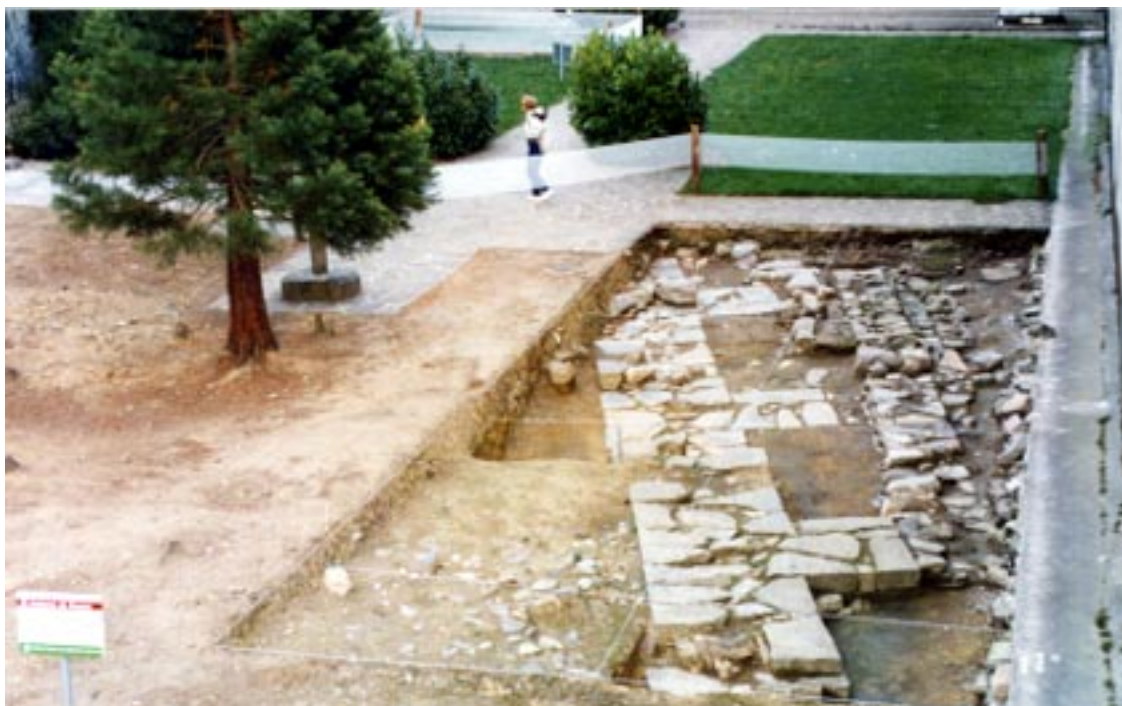
Foto 3

b) La otra es una estructura mural de 155 cms. de ancho, que presenta en los aproximadamente 15 metros descubiertos, tres contrafuertes, situados al S, distantes entre sí unos 3,5 mts. y con unas medidas máximas de 137 x 110 cms. Está ejecutada con grandes sillares trabajados en su cara externa y rematados en arista en su interior, con relleno central de pequeñas piedras y arena. La dirección de esta cimentación es SO-NE, pero más acusada que la del muro anterior. No presenta caja de cimentación en su cara interna.

Las características de este resto arqueológico, son muy similares a las del edificio conocido como Itzandegua⁴, que como se sabe presenta paralelos con las hospederías medievales, de una sola nave, planta rectangular, flanqueada por contrafuertes a cada lado que contrarrestan el empuje de los arcos transversales que sustentaban la cubierta. ([Foto 3](#))

El análisis de la estructura, nos ha posibilitado relacionar los contrafuertes con los arranques de arco que se conservan en el muro norte de la plaza.

El estudio de las características tipológicas de estos vestigios, y los datos obtenidos sobre una muestra documental pequeña, nos permiten adelantar la hipótesis de encontrarnos ante los restos de una edificación de uso hospitalario, que sería identificada como el hospital de La Caridad, cuya construcción puede fecharse en el siglo XIII o principios del siglo XIV. Sin duda son necesarias nuevas catas de investigación que completen la hipótesis y maticen la información.

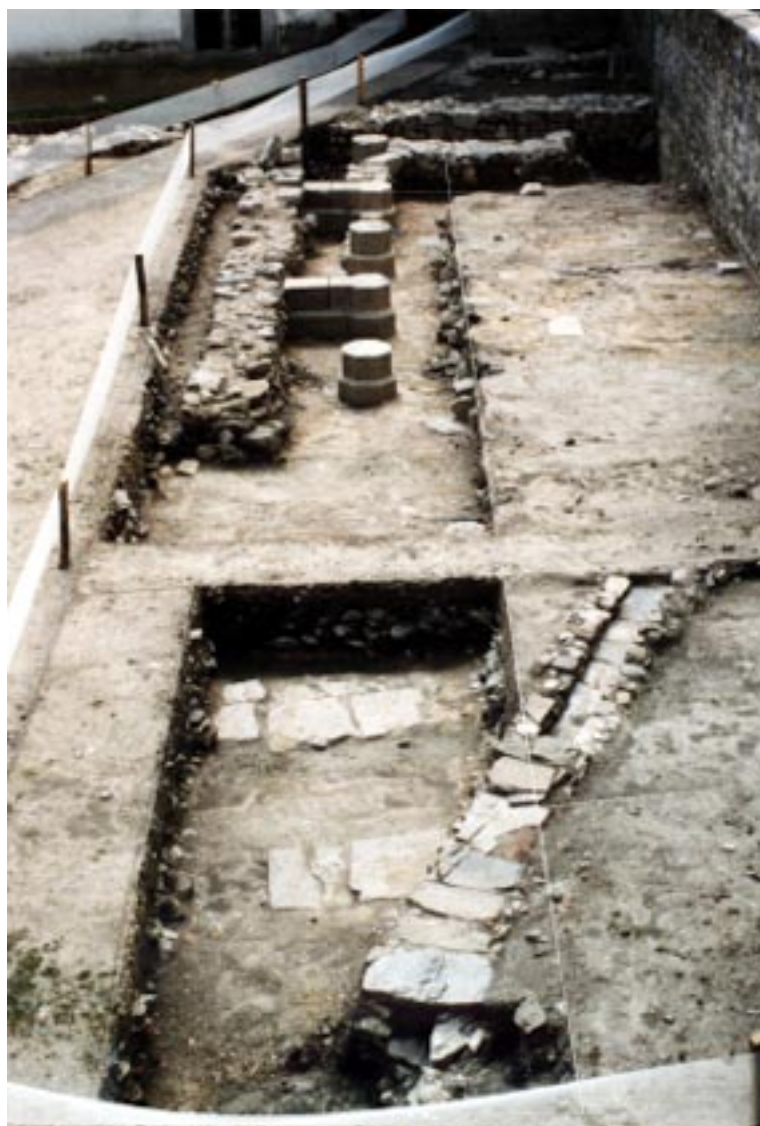
Foto 4

Las primeras estructuras descubiertas en la zona O, parecen corresponder a cimentaciones de muros de viviendas desaparecidas a principios del siglo XX, que según datos documentales quedan identificadas como la llamada «Casa de la Indiana» y «Casa Echeverría», edificios cuyas construcciones se pueden remontar a finales del siglo XVIII o principios del siglo XIX. ([Foto 4](#))

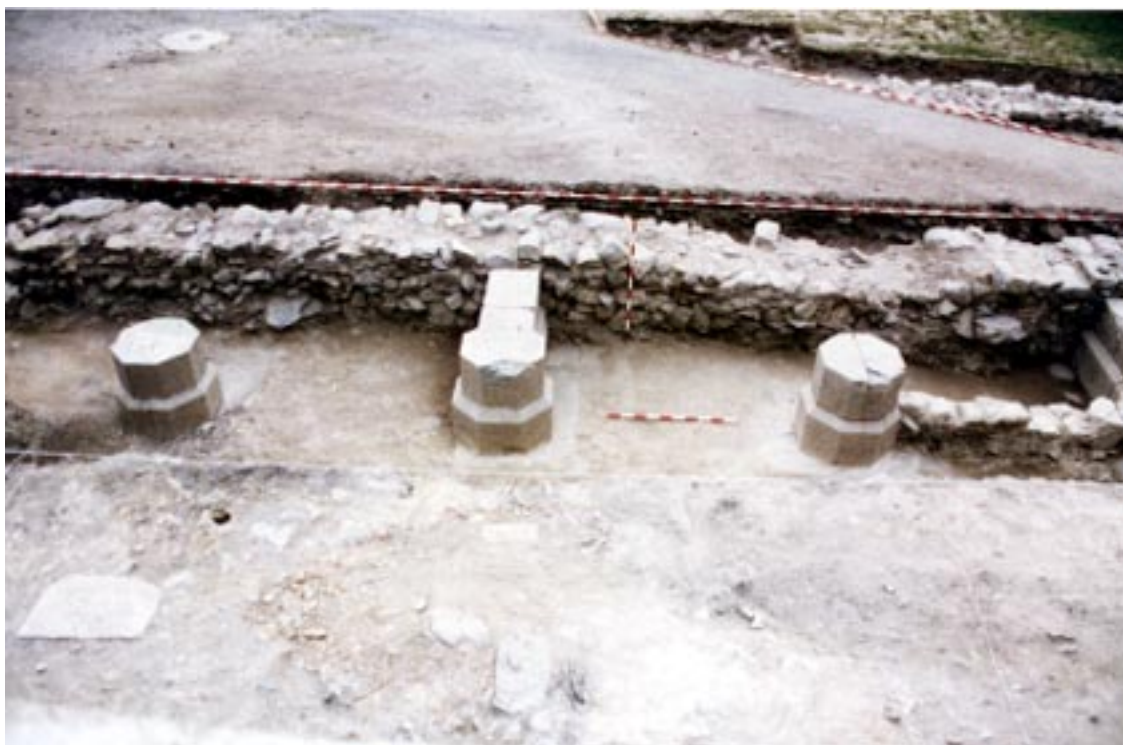
Foto 5

El resultado de la actuación deja al descubierto una serie de basas octogonales, de 70 cms. de altura, apoyadas sobre zapatas de piedra, presentando alternativamente un refuerzo rectangular adosado. La distancia entre ellas es de 220 cms., conservándose diez zapatas pero sólo cinco basas «in situ». Algunos de los sillares que formaban las basas, se encuentran reutilizados en edificaciones actuales. Posiblemente se trate de una galería o estancia porticada. Los materiales

recuperados entre las basas y en el nivel inferior, son escasos, destacando las cerámicas vidriadas de botones aplicados, de época medieval y monedas en su mayoría pertenecientes a Carlos II de Navarra (1349-87)⁶. Creemos, por el estudio de la labra de los sillares y de los restos de cultura material, que nos encontramos ante los restos de un edificio datable en la Baja Edad Media. ([Foto 5](#))

Desconocemos la función de estas estructuras, pero resulta interesante comprobar que a principios del siglo XV, utilizan los términos «vieja» y «antiquum» refiriéndose al claustro. No tenemos datos para afirmar que los restos exhumados pertenezcan a otro claustro, pero sí a una estructura de apariencia claustral. Podemos preguntarnos por qué ya en 1413 necesitaban un término diferenciador, si como se ha supuesto
